11-165 Karlsruhe, Rintheimer Querallee: Mackensen-Kaserne
Phase IIb(1): Untersuchung der Bausubstanz
auf Schadstoffe

Stuttgart, 28.02.2012
3fach an Auftraggeber
84; 1.1 bis 3.5 (69 Blatt)
81683-1; KD/Ka

ib. W. Kaiser i.A. A. K. S. Smolczyk
Smolczyk & Partner GmbH

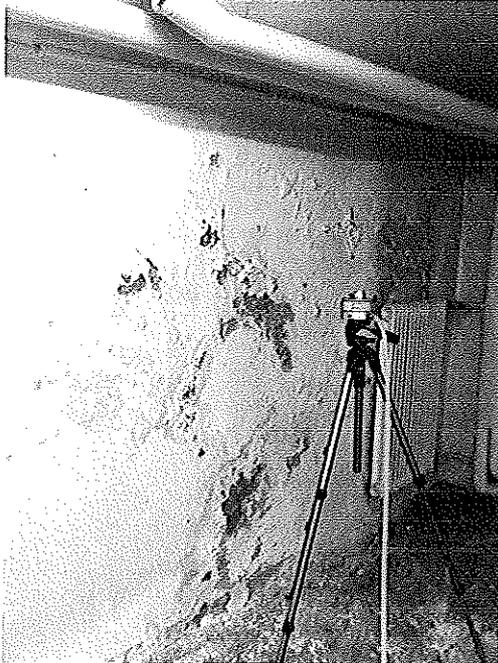
Abb. 1: Messpunkt Raum „Archiv“

An den Wänden sowohl im Raum „Archiv“ als auch in angrenzenden Räumen wurden großflächige Verfärbungen und Ablösung des Putzes festgestellt. (Abb. 1). An mehreren Bereichen waren zudem deutliche Ausblühungen von Salpeter-Salzen zu erkennen,

Eine Geruchsbelästigung wurde nicht wahrgenommen. Dies verwundert nicht, da zum Zeitpunkt der Probenahme eine gute Durchlüftung der Räume gegeben war. Die Raumlufttemperatur betrug während der Messungen 14,5°C, die rel. Luftfeuchte 67%.

Die weitere Quellen- und Ursachensuche erfolgt in der Regel durch geeignete bauphysikalische Untersuchungen. Nach Aufklärung der Ursachen der vorliegenden Feuchteschäden (wahrscheinlich fehlende oder schadhafte Abdichtung der Bodenplatte und/ oder der erdberührten Wände) sind diese nachhaltig zu beseitigen. Im Anschluss empfehlen wir Sanierungsmaßnahmen mit einer möglichst vollständigen Beseitigung der Schimmelpilzbelastung unter Einhaltung der entsprechenden Arbeitsschutzmaßnahmen. In Abhängigkeit von der geplanten Raumnutzung wäre eine Sanierungskontrolle mittels Luftkeimsammlung bzw. Partikelsammlung sinnvoll.
